WRZESIEŃ 2004

WKŁADKA DO INSTRUKCJI SERWISOWEJ SOKOWIRÓWKI TYP 377

**OD DNIA 01.10.2004 W SILNIKU TYP 378.1 WPROWADZA SIĘ
PODKŁADKĘ SPRĘŻYSTĄ NR 10.0016**

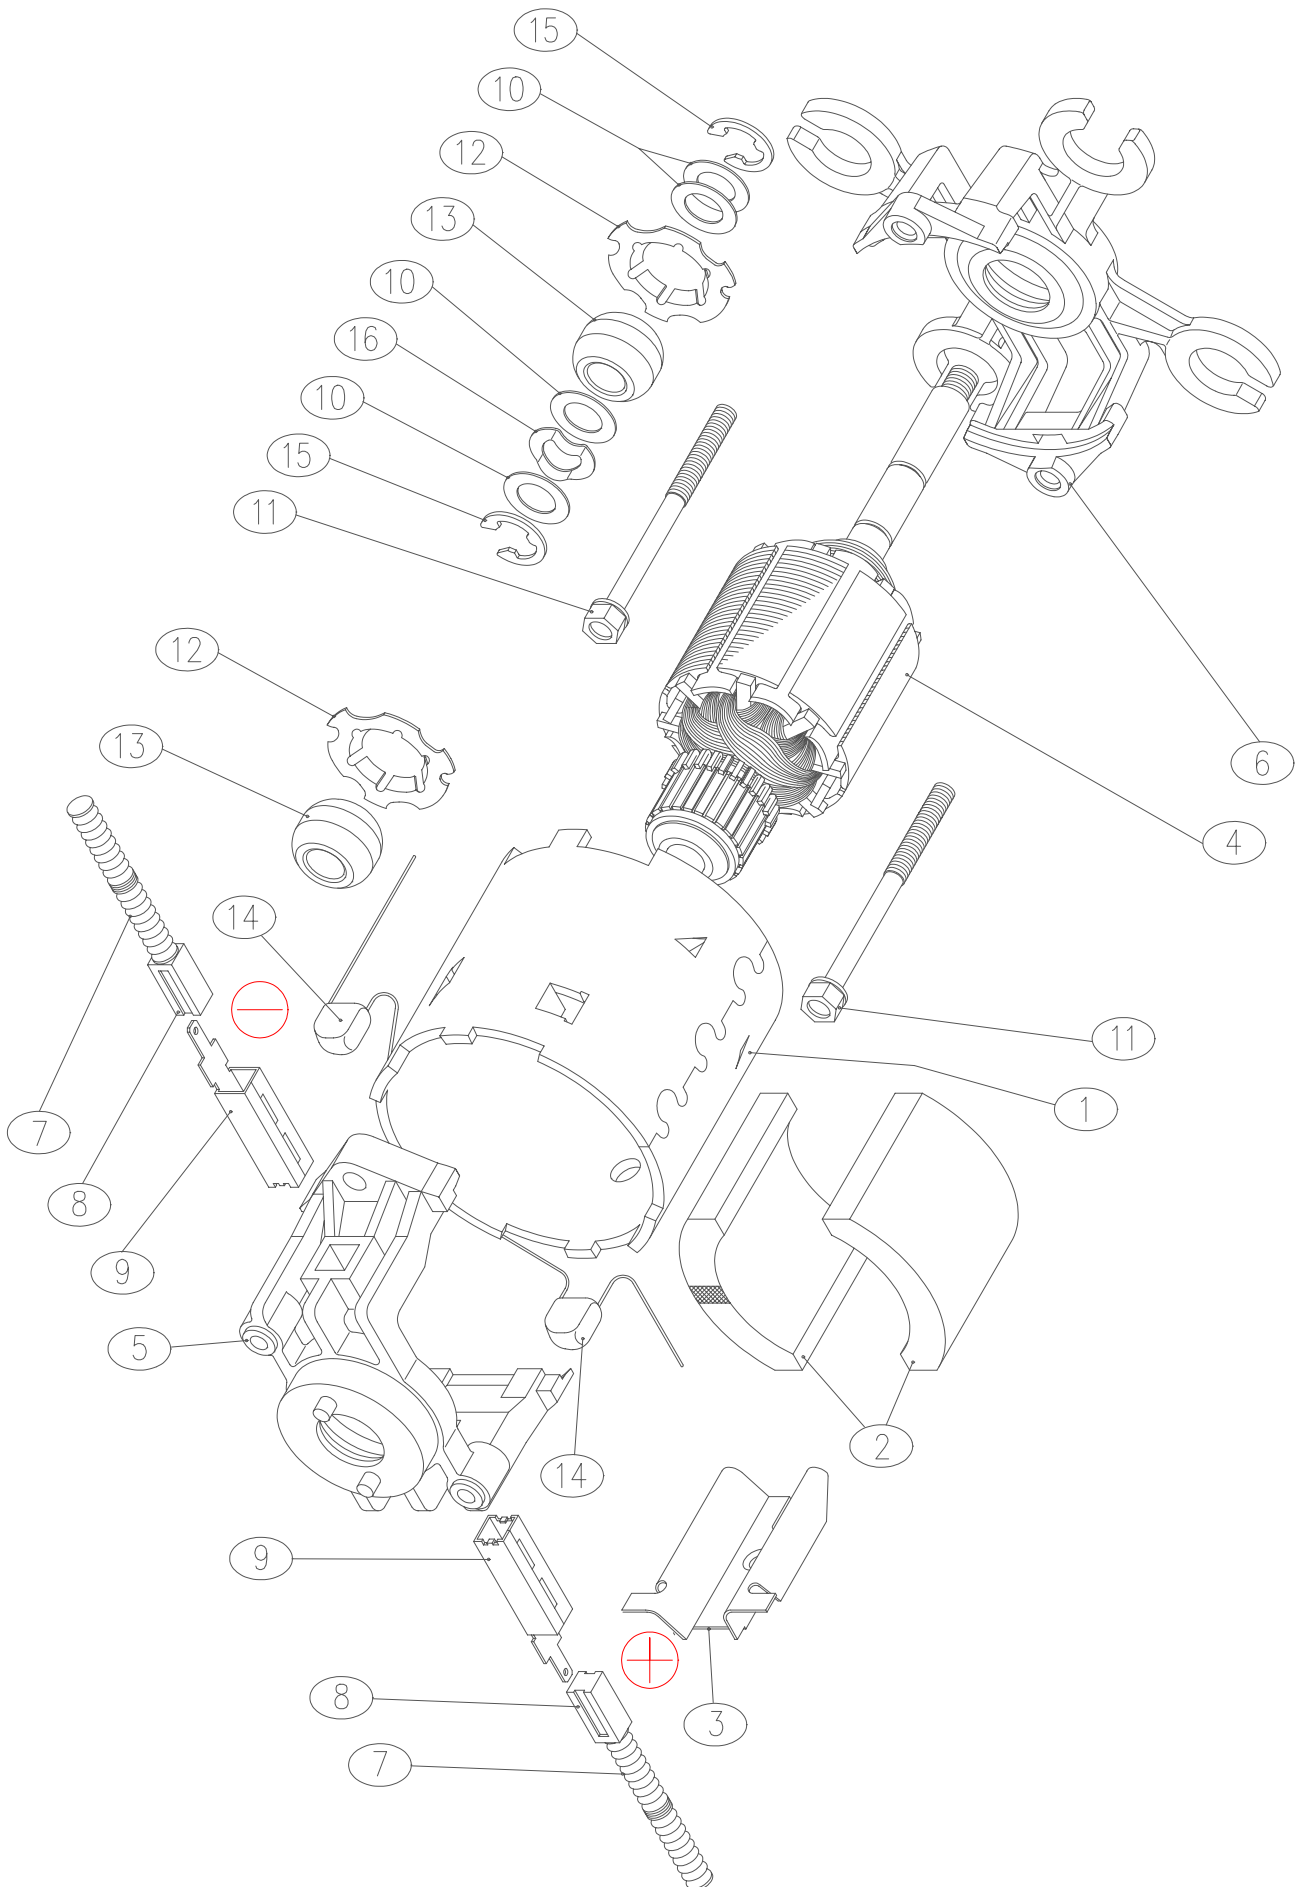
RYSUNEK SILNIKA TYP 378.1 W ROZŁOŻENIU NA CZĘŚCI

WPROWADZONO NOWY WYKAZ CZĘŚCI I RYSUNEK SILNIKA TYP 378.1

- jest - „Wysunąć wirnik z łożyska w tarczy itd....”
- ma być – „Wysunąć wirnik z łożyska w tarczy i zdjąć kolejno podkładkę **10** , podkładkę sprężystą **16** i podkładkę **10** oraz zdemontować drugą płytkę osadczą **15** .

- jest – „Sprężyna magnesu **3** itd. ...”
- ma być - „. Sprężyna magnesu **3** , dociskacze łożysk **12** oraz podkładka sprężysta **16** i płytkę osadczą **15** nie mogą być użyte do powtórnego montażu, dlatego w przypadku wymiany magnesów lub łożysk części te należy bezwzględnie wymienić na nowe .

Poz. na rys.	Nazwa części lub zespołu	Symbol fabryczny	Il. szt. na wyrób
1	Korpus stojana kpl.	194.1110	1
2	Magnes (komplet)	194.1102	2
3	Sprężyna magnesu	194.1103	1
4	Wirnik kompletny	378.1200	1
5	Tarcza łożyskowa	194.0004	1
6	Tarcza łożyskowa nośna	378.0001	1
7	Sprężyna szczotki	10.2002	2
8	Szczotka	194.0003	2
9	Oprawa szczotki	193.0022	2
10	Podkładka	10.0015	4
11	Śruba samogwintująca M4 x 48	194.0002	2
12	Dociskacz łożyska	187.0007	2
13	Łożysko ślizgowe	251.0003	2
14	Kondensator 2.2nF 400V 50Hz	07.0356	2
15	Płytki osadcza spr. 6	04.0206	2
16	Podkładka sprężysta	10.0016	1
